## DETAILSTUDIE

## WERCHTER-CENTRUM

Erfgoedwaarden pand per pand

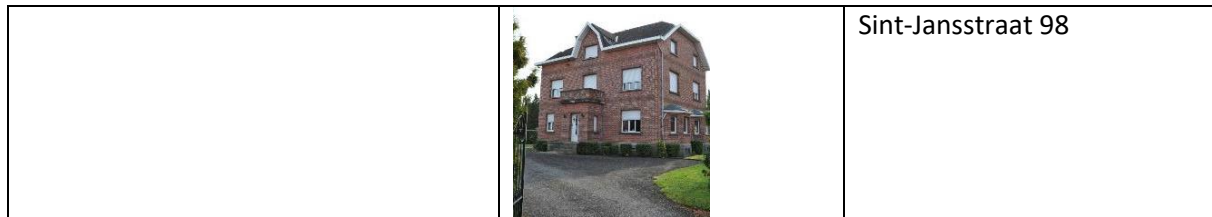
## 2. Sint Jansstraat 98

Burgerwoning in sobere art-decostijl

De burgerwoning is gelegen op een groot perceel op de hoek tussen de Sint Jansstraat en de Jan Bolsstraat. Volgens het kadaster werd ze opgericht in het interbellum.

De woning is opgebouwd in rood baksteenmetselwerk in kruisverband met een aantal muurbanden in staand verband. De voorgevel bestaat uit drie traveeën en twee bouwlagen onder leien **wolfsdak**. De **plint** is opgebouwd in **breuksteen** en heeft een aantal **keldergaten** met mooi uitgewerkt **traliewerk**. De vensteropeningen zijn rechthoekig en hebben uitkragende lekdorpels in blauwe hardsteen. De centrale geprononceerde travee heeft op het gelijkvloers een **erker** waarin de inkom gevat is en die bereikt wordt via een **trap** met drie treden. Centraal in de inkom is de deuropening met authentieke **inkomdeur**. Erboven bevindt zich een balkon met bakstenen **borstwering** met zwart beschilderde **ruitmotieven**. De travee loopt uit in een **gepunte mijtervormige dakkapel**. De kroonlijst is een eenvoudige wit beschilderde bakgoot. In de westelijke zijgevel zijn er op het gelijkvloers twee **trapeziumvormige erkers** onder schilddak. De zijgevels worden bekroond door een afgeplatte **mijtervormige dakgoot**.

Redelijk goed bewaard voorbeeld van een eenvoudig en sober interbellum burgerhuis, gelegen op een groot perceel.

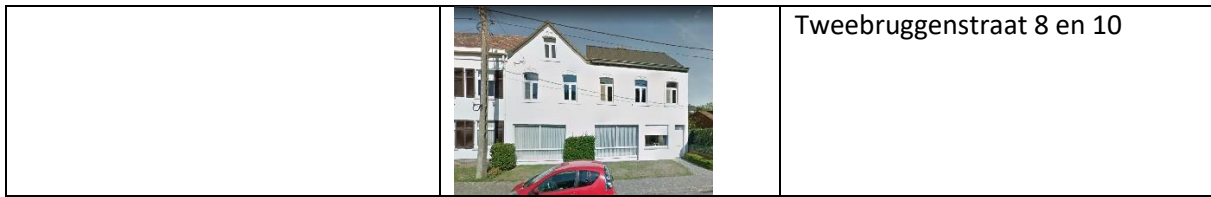
## 25. Tweebruggenstraat 8 en 10

Twee dorpswoningen uit het einde van de 19<sup>de</sup> eeuw

De twee woningen liggen aan de noordzijde van de Tweebruggenstraat. Ze dateren vermoedelijk uit het einde van de 19<sup>de</sup> eeuw.

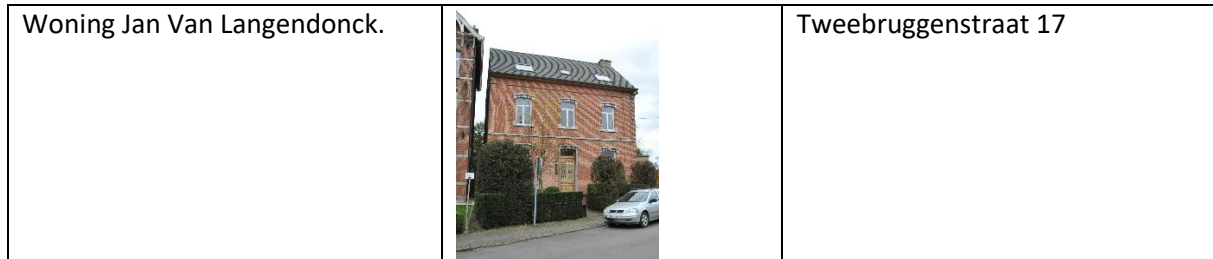
## 27. Tweebruggenstraat 17

Burgerhuis in eenvoudige baksteenarchitectuur, volgens het kadaster opgetekend in 1907 en opgericht door de handelaar Jan Van Langendonck. Deze familie van handelaars is al sinds het einde van de 18<sup>de</sup> eeuw actief in Werchter.

In 1902 werd het eindpunt van de Tweebruggenstraat aangepast in een driehoekige aanleg van de wegenis rond een oorspronkelijk woning "café Rome". Het gaat hier vermoedelijk om de aanpassing voor de tram in 1901. Hierbij werd perceel 143 in twee gesneden. In het driehoekig stuk werd het burgerhuis in 1907 opgericht, vlak naast de directiewoning van brouwerij Van Roost. In de noordoostelijke hoek van het perceel was er een kapel gelegen. Later werd de kapel afgebroken en verplaatst naar de zuidwestelijke hoek van het perceel om kleiner heropgebouwd te worden. De **voortuin** wordt gekenmerkt door vernieuwde kleinschalige beplantingen. De westelijke tuin is door een haag gescheiden van de weg.

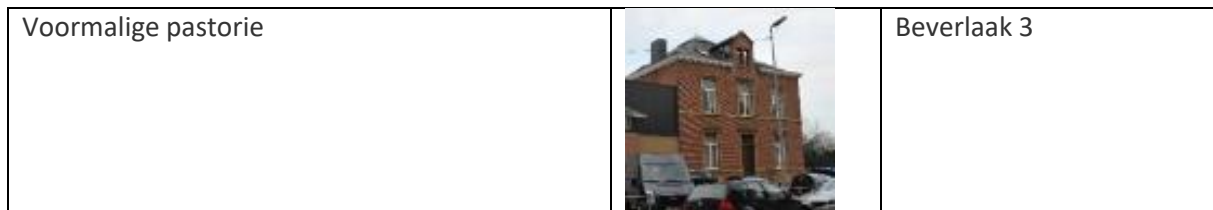
## 32. Beverlaak 3

Pastorie in neoclassicistische stijl uit de tweede helft van de 19<sup>de</sup> eeuw, verbouwd na de eerste wereldoorlog

De oude pastorie van de abdij van Park werd volgens het kadaster afgebroken in 1882. Toen stond er al een nieuwe pastorie op het perceel ten zuiden van de omgrachting. Vermoedelijk werd de nieuwe pastorie gebouwd in 1871 en vergroot in 1882. In de eerste wereldoorlog werd de pastorie beschadigd en opnieuw opgebouwd. Vanaf 1926 werd de pastorie eigendom van de brouwerij en omgevormd tot burelen.
